**АКТ**

о результатах апробации противокоррозионных покрытий  
«Вектор 1530» (Zn) и «Вектор 1214» (Б)  
и защитных многослойных систем на их основе  
(Отчет от 27.04.2016г., о проведении апробации противокоррозионных покрытий «Вектор»  
и защитных многослойных систем на их основе)

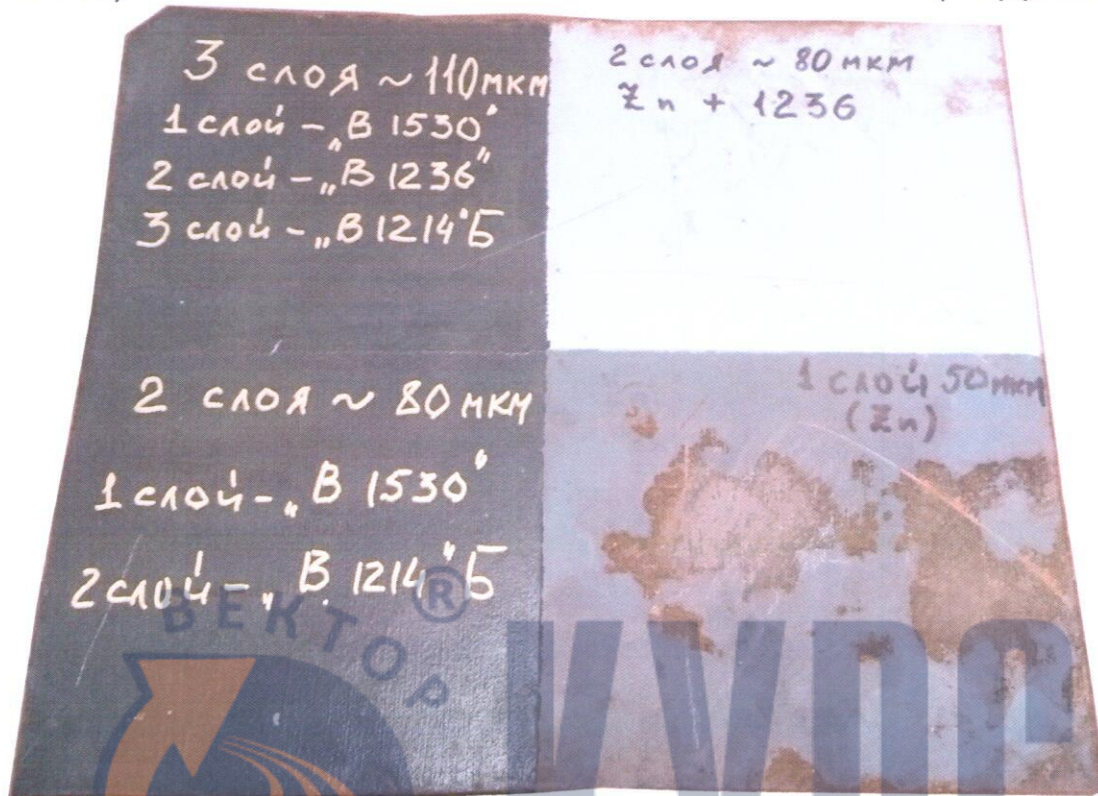
Сектор листа, окрашенный составами «Вектор 1530» (Zn) – 1-ый слой, «Вектор 1236 серебро» (Al) – 2-ой слой, общая толщина покрытия 80 мкм. - наблюдается небольшая коррозия по краям образца, частично прокорродировала на - 10%.

Сектор листа, окрашенный составами «Вектор 1530» (Zn) – 1-слой, «Вектор 1236 серебро» (Al) – 2-ой слой, «Вектор 1214» «Б» - 3-ий слой, общая толщина покрытия 110 мкм. - поверхность не прокорродировала, коррозия - 0%.

Образец № 3  
(Коррозия 0%)

Образец № 2  
(Коррозия 10%)

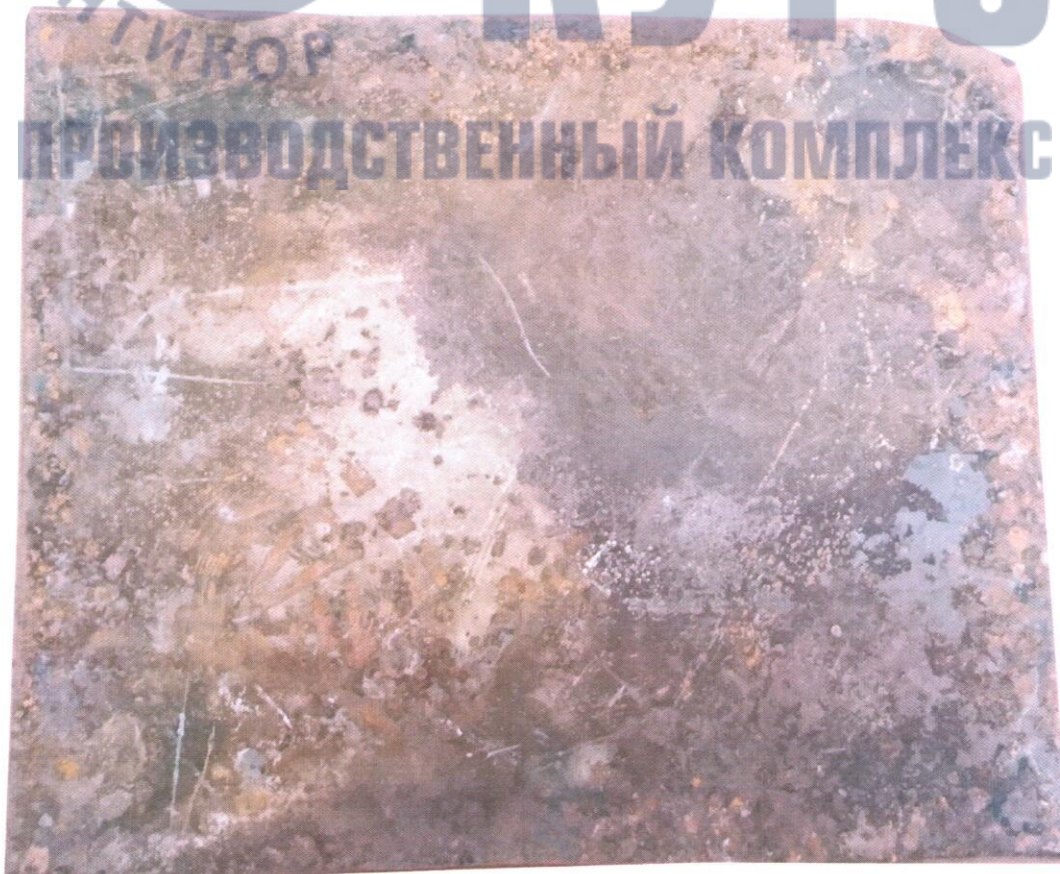
Сектор листа, окрашенный составом «Вектор 1530» (Zn) – 1 слой, толщина покрытия 50 мкм. - наблюдается коррозия на образце, поверхность прокорродировала на - 40%.

Сектор листа, окрашенный составами «Вектор 1530» (Zn) – 1-ый слой, «Вектор 1214» «Б» - 2-слой, общая толщина покрытия 80 мкм. - наблюдается небольшая коррозия по краям образца, прокорродировала на - 5%.

Образец № 4  
(Коррозия 5%)

Образец № 1  
(Коррозия 40%)
